# INFORME HISTÓRICO

## Caserío Bizkar

30 de abril de 2026

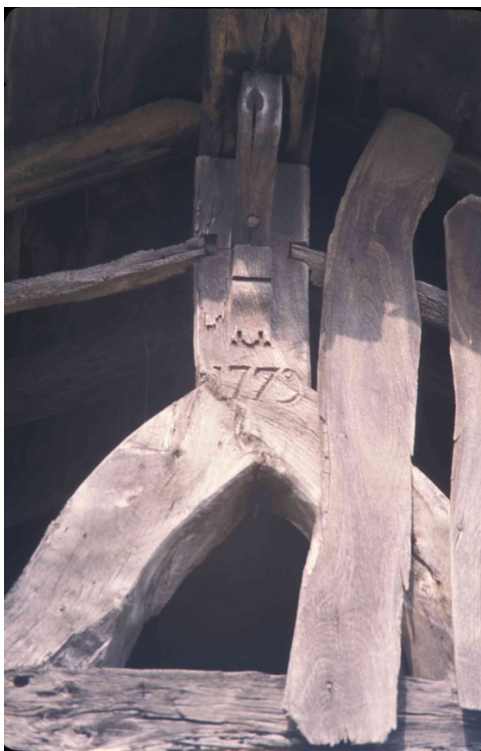
Entre todos los elementos del caserío Bizkar, uno destaca por encima de los demás como objeto de estudio en sí mismo: el poste horquilla de roble macizo que sostenía la viga cumbrera en el hastial de la bajocubierta de la fachada principal. Esta pieza, hoy recuperada y tratada como parte de la rehabilitación de 2020-2024, concentra en sí misma varias capas de significado —histórico, tipológico, técnico y simbólico— que la convierten en un testimonio excepcional de la carpintería vasca del siglo XVIII.

La horquilla no era solo un elemento estructural. En ella, el carpintero de armar que dirigió las obras grabó la fecha «1779», dejando constancia para la posteridad del momento exacto de construcción del caserío. Esta práctica, habitual entre los maestros carpinteros vascos de los siglos XVII y XVIII, tenía un valor a la vez funcional y simbólico: identificaba el edificio en el tiempo, vinculaba el trabajo artesanal a una autoría implícita y constituía una especie de firma colectiva de los que habían participado en la obra. La horquilla de Bizkar es uno de los contados ejemplos conservados de esta tradición en la comarca del Bajo Urola, y su recuperación íntegra en la rehabilitación le otorga un valor patrimonial de primera magnitud.

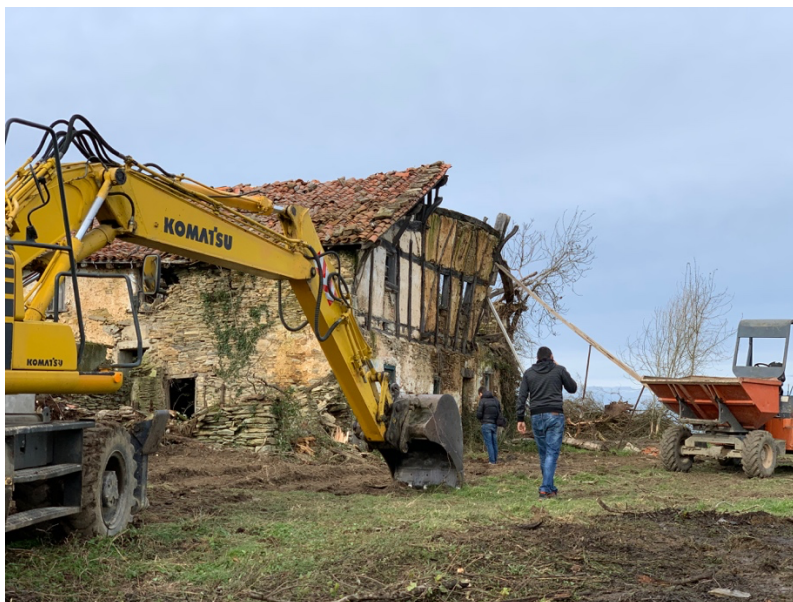
Paralelamente, y dado que la fachada principal —el elemento patrimonial de mayor valor del edificio, con su entramado de madera de 1779— se encontraba en situación de riesgo inminente de derrumbe, se procedió a su apuntalamiento integral. Esta intervención preventiva fue decisiva para evitar la pérdida irreversible del entramado, que de otro modo habría colapsado antes de que pudiera ser desmontado de forma controlada.

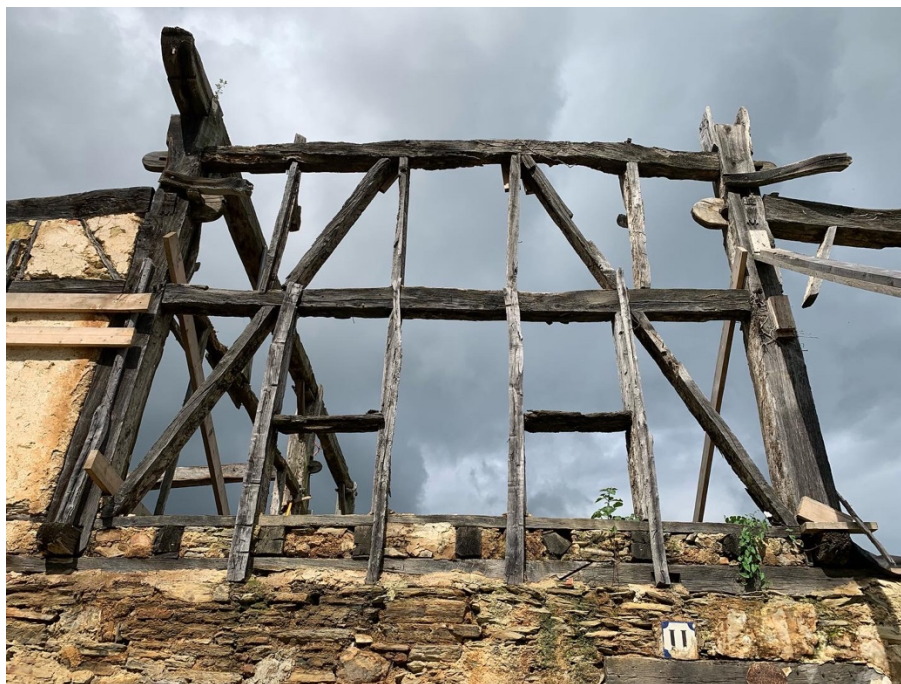
Una vez asegurada estructuralmente, la fachada principal fue bajada en su totalidad como una unidad, para proceder a continuación a su desmontaje pieza a pieza. Cada elemento del entramado fue separado, tratado individualmente y preparado para su reincorporación

a la nueva construcción. Este proceso, técnicamente exigente, refleja una filosofía de intervención que antepone la autenticidad material del edificio histórico a la comodidad de sustituir los elementos deteriorados por piezas nuevas.

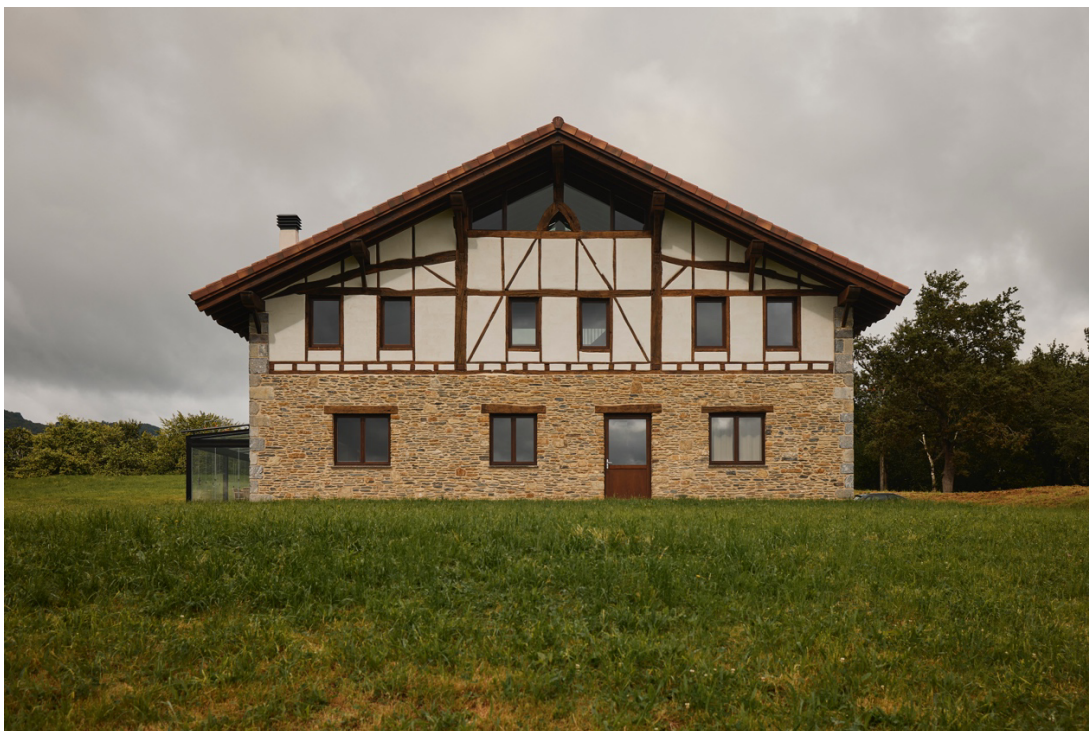
La reconstrucción del caserío se llevó a cabo reintegrando al cien por cien la madera original recuperada y tratada. El entramado histórico de 1779 fue así reinstalado en su posición original, devolviendo al edificio su imagen auténtica. El resultado final es un caserío que combina con coherencia la integridad material de su arquitectura histórica con las exigencias del confort y la eficiencia energética contemporáneos: se incorporaron sistemas de geotermia para la climatización, suelo radiante, placas fotovoltaicas y doble flujo de aireación.
